DESLIZAMIENTO EN LA A-92 EN ALFACAR

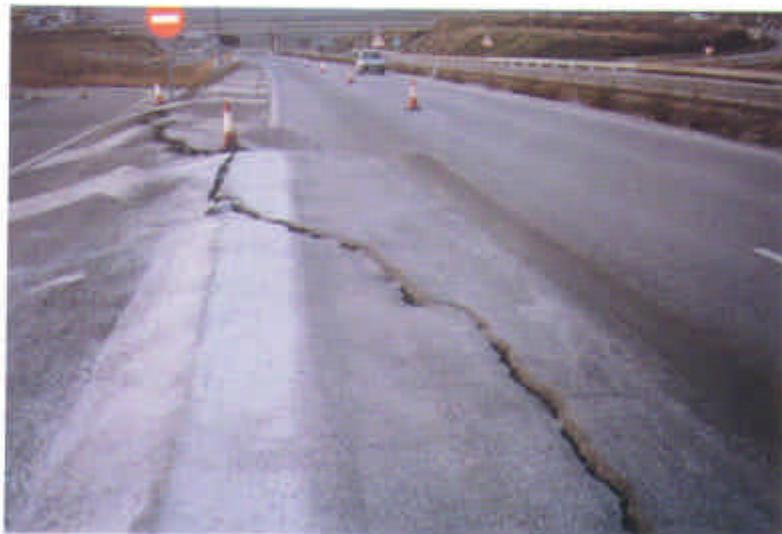
Como consecuencia de las lluvias producidas en Otoño, a mediados del mes de Diciembre del año 2000 se detecta el aumento de unas grietas que existen en la zona del carril de aceleración que delatan un movimiento progresivo del terraplén de la autovía en una zona con antecedentes de reparaciones anteriores en el firme debido a asentamientos producidos en el mismo.

Para evitar los efectos multiplicadores de las aguas de escorrentía que se introducen a través de las grietas, el día 20 de Diciembre se procede a realizar unos trabajos de sellado de grietas de forma inmediata, y recrecidos de mortero para alejar las aguas pluviales de la zona del deslizamiento, mientras se analizan en detalle los parámetros del movimiento.

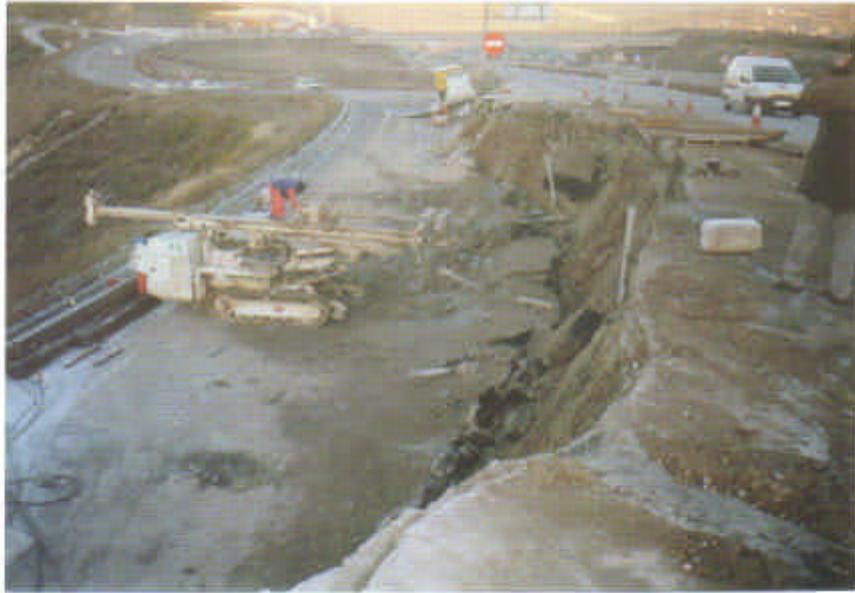
Paralelamente se decide construir una pantalla de micropilotes en la plataforma de la autovía, protegiendo los dos carriles de la calzada principal para evitar el corte del tráfico. La madrugada del lunes 8 de enero de 2001 se produce el colapso del terraplén, produciéndose en la calzada del carril de aceleración de la autovía un deslizamiento en forma de cuña, con un escarpe de más de 6,00 metros en la zona de mayor altura.

Este deslizamiento afecta a la calzada principal de la autovía, y deja al descubierto los micropilotes de la pantalla en ejecución, procediendo a restringir el tráfico en el carril derecho de la autovía por precaución. A la vista de esta situación se toman las siguientes medidas:

- Ejecutar una nueva pantalla en el nivel inferior del escarpe sobre la que se pueda construir un muro que permita respetar la sección de la autovía en la zona colapsada.
- Continuar ejecutando la pantalla en la parte superior para defender la zona del deslizamiento inminente.
- Estudiar las medidas de contención en el pie del terraplén.

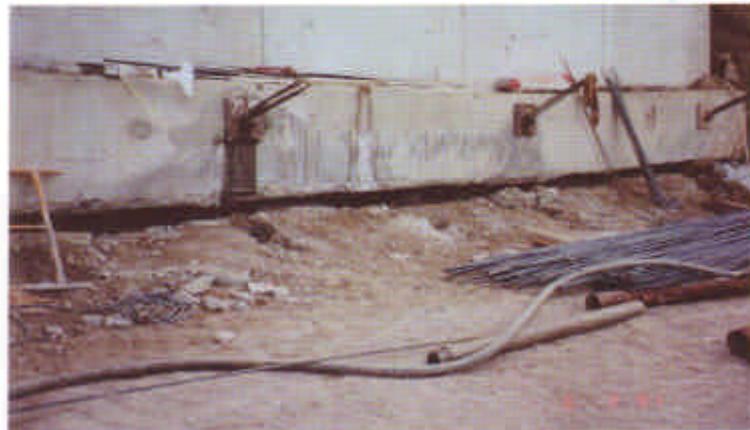
Durante todo este proceso se observa que fuera de estas medidas de contención se sigue produciendo un descenso del terraplén, visible en el escalón que se origina bajo la cimentación de los muros.

La estabilización global del conjunto se completó finalmente con la ejecución de una pantalla de pilotes de 1,5 metros de diámetro, separados tres metros entre ejes con anclajes de 90 Tn separados también tres metros. Se ejecutaron unos pozos de drenaje para rebajar el nivel freático por debajo del plano de deslizamiento estimado y se procedió a reperfilar todo el talud del terraplén descargando la parte superior del mismo al nivel de la plataforma sobre la que se ejecutaron las pantallas de micropilotes.

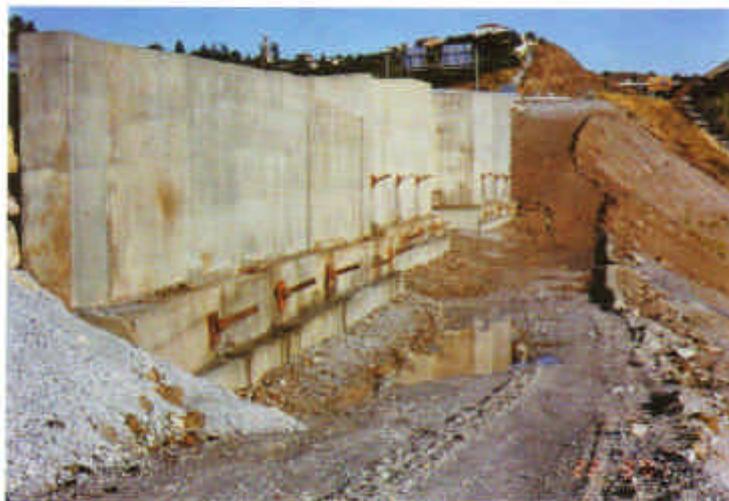
Como se puede apreciar en la anterior fotografía, el muro de recreo bajo las pantallas es de más de 0,50 m, movimiento que hubiera impedido la restitución del tráfico hasta completar las medidas de estabilización del pie del terraplén de no haber sido por la ejecución de las pantallas de micropilotes de la parte superior.

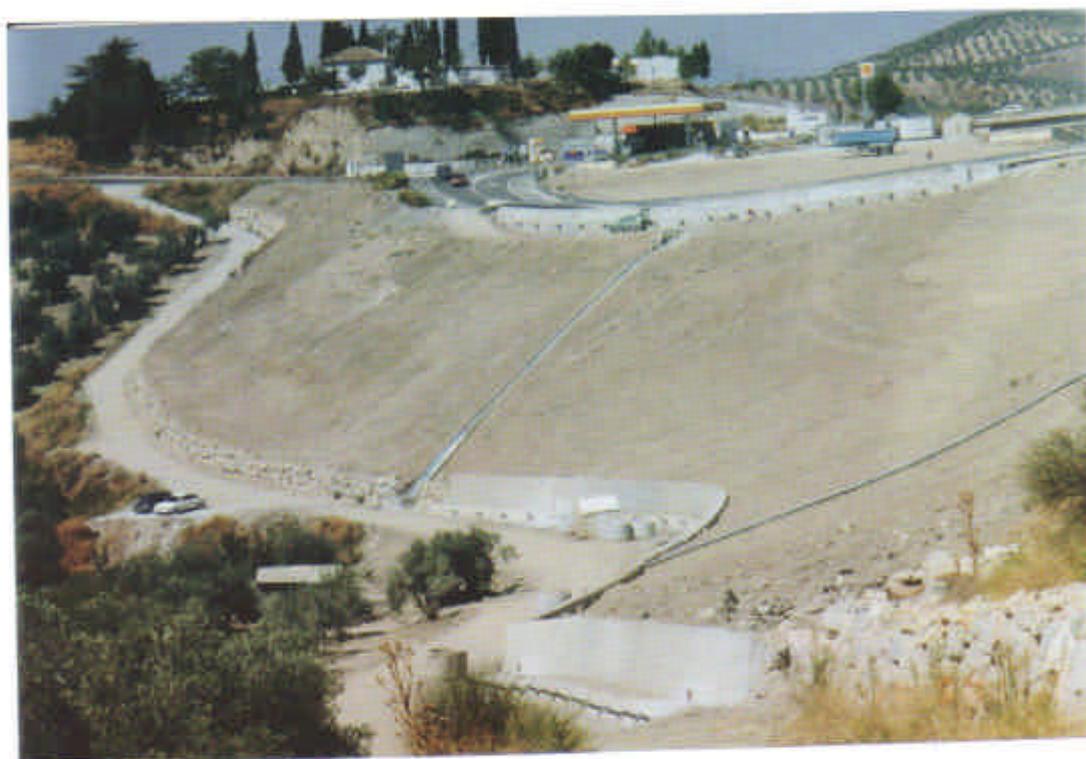
El resultado final de la actuación se aprecia en la siguiente fotografía.
