Estabilización del deslizamiento de la ladera de Otívar (Granada)

José SANTOS SÁNCHEZ, I.C.C.P. - SITE José POLO NARRO, I.C.C.P. - SITE

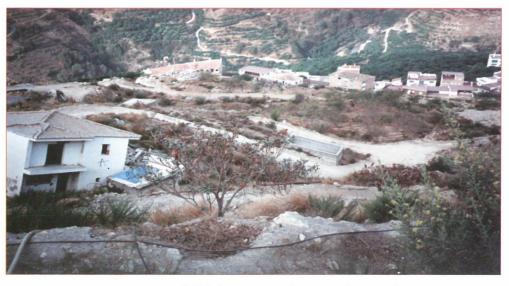
Fig. 1.- Vista general del deslizamiento con el municipio de Otívar al pie.

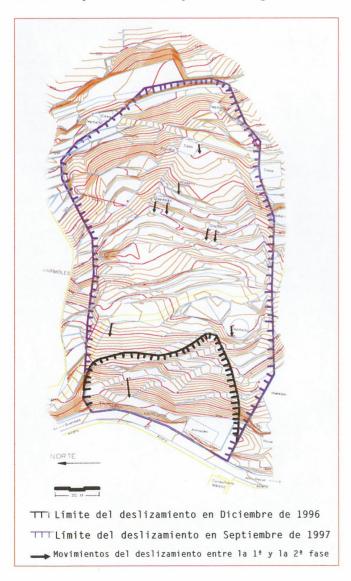
La persistencia de las lluvias durante la ejecución de las obras de reparación empeoró las condiciones de estabilidad de la ladera, produciendo la progresión ascendente del deslizamiento con un avance aproximado de 20 metros semanales, alcanzando varias viviendas situadas en la parte superior del mismo. Igualmente el deslizamiento progresó en anchura alcanzando una vivienda - almacén así como el cementerio, situados ambos a la derecha del deslizamiento.

Fig. 2.- Progresión del deslizamiento.

En la *Fig. 2*, se puede observar la evolución del deslizamiento.

Una vez finalizados estos trabajos, la Dirección de Obra realiza un seguimiento topográfico de la ladera observándose pequeños movimientos en la parte derecha de la escollera y grandes movimientos en la parte interior del deslizamiento, lo que manifiesta la necesidad de acometer una obra de mayor envergadura tendente a lograr la estabilidad definitiva del deslizamiento. (Ver *Fig. 2*).

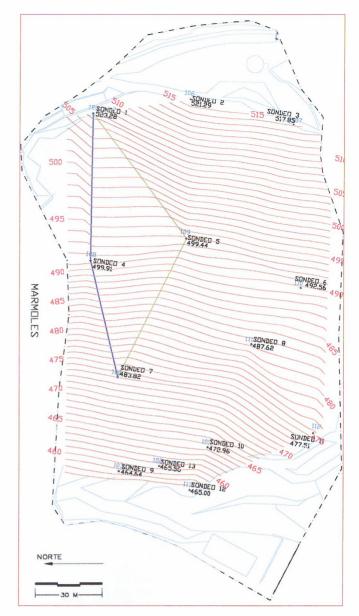
Fig. 4.- Plano de contacto entre derrubios y filitas. Obsérvese la vaguada existente junto a los mármoles.

En la *Fig. 4* se sitúan los sondeos realizados con la cota de emboquille de los mismos así como el plano de contacto entre derrubios y filitas.

Tan sólo en uno de los sondeos (sondeo nº7), realizado junto al escarpe de mármoles y coincidente con la presencia de una vaguada de la superficie de deslizamiento generada, se detectó la presencia de agua apareciendo ésta a la cota 10,80 metros en el contacto entre coluvial y filitas, y quedando el nivel freático en el piezómetro a 17,80 metros. (Ver *Fig. 4*).

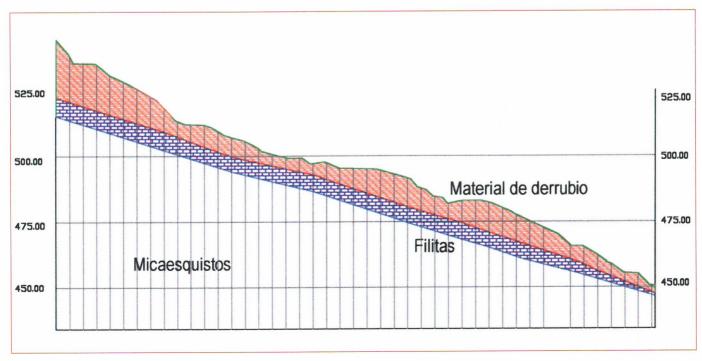
En las Fig. 5 y 6 se muestra tanto un perfíl

Fig. 5.- Perfil longitudinal del deslizamiento.

longitudinal como un perfil transversal del deslizamiento. Obsérvese la mayor potencia del derrubio junto a los mármoles.

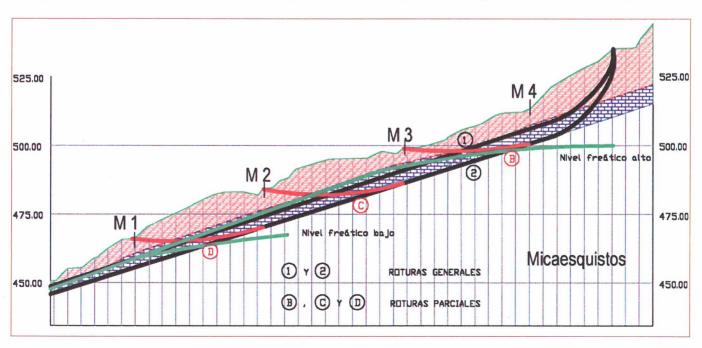
De acuerdo con los datos obtenidos en la campaña de investigación geotécnica, se han estudiado diversas superficies generales de deslizamiento, representadas en la *Fig. 7*. Para el trazado de dicha superficie se ha tenido en cuenta la estratigrafía detectada en los sondeos y la presencia de zonas húmedas o muy blandas, que podrían corresponder a superficies de deslizamiento, dado que no se dispone de resultados inclinométricos.

Fig. 7.- Cálculo de estabilidad del deslizamiento.

Se han realizado cálculos de estabilidad con las superficies de deslizamiento generales, resultando lógicamente más desfavorable la más profunda, por ser la más afectada por el nivel freático y que corresponde sensiblemente al contacto entre filitas y esquistos.

lizamiento, donde cada muro además de contribuir a la estabilidad general, debía impedir la formación de superficies de rotura que pasen por encima de los muros subyacentes, superficies marcadas en la *Fig. 7* como B,C y D.

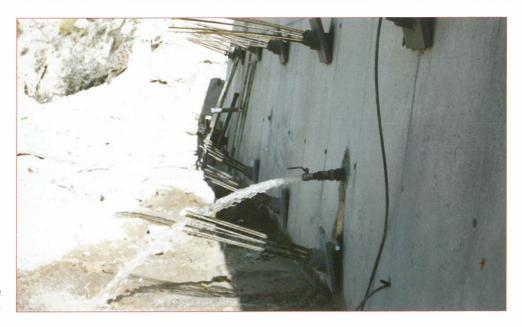
micropilotes y anclajes permitió determinar que la entrada fundamental de agua en la masa deslizada provenía de la zona Norte, es decir del farallón de mármoles, más concretamente entre los muros 2 y 3, zona que coincide con la vaguada determinada en la superficie de deslizamiento.

Fig. 14.- Taladro de evacuación de agua en los pozos.

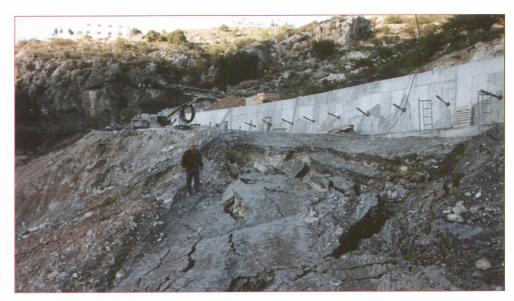
En la ejecución de las excavaciones para construcción de las distintas estructuras existía riesgo de generar pequeños deslizamientos superficiales de poca importancia.

Fig. 18.- Deslizamiento generado en la excavación para ejecución de muros.

Es por esto por lo que la excavación se realizó por bataches. No obstante, tal como se puede observar en la *Fig. 18* se produjeron en algunas zonas pequeñas cuñas de deslizamiento.
