## PUENTE ALCAZABA (BADAJOZ) – ESPAÑA -

PROPIETARIO: ADIF-ALTA VELOCIDAD

CONTRATISTA PRINCIPAL: UTE PUENTE ALCAZABA. SITE S.A.-DSV S.L.

TIPO DE OBRA: MODERNIZACIÓN, MEJORA Y TRATAMIENTO DE LA CIMENTACIÓN.

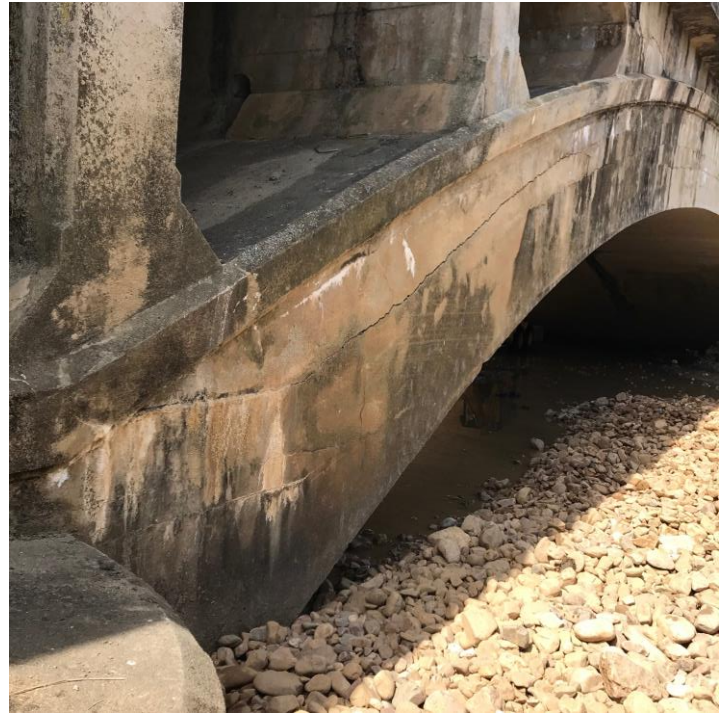
Imagen 1. Fisura en arco.

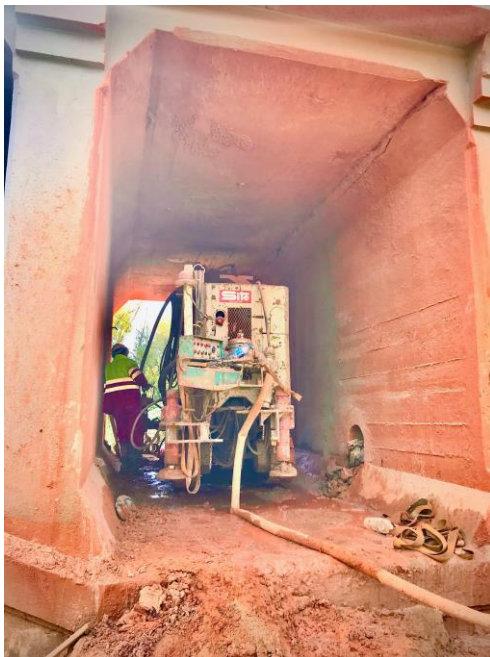
Imagen 2. Perforadora ejecutando micropilotes.

Se trata de un puente con tres arcos de hormigón en masa y tablero y montantes armados con carriles y barras lisas, cuyos tres arcos rebajados salvan una longitud total de 86.4 m entre estribos. Las pilas son de hormigón en masa, de 3.05 m de canto y una anchura de 8.35 m. Su altura según los planos del proyecto original es de 4.25 m. Presentan sendos tajamares semicilíndricos de hormigón en masa, al igual que la pila, provistos de impostas y sombrero en su parte superior. Para evitar la progresión del daño se ejecutó el refuerzo de esta cimentación con 30 micropilotes además de obras de reparación de otros daños en el puente.

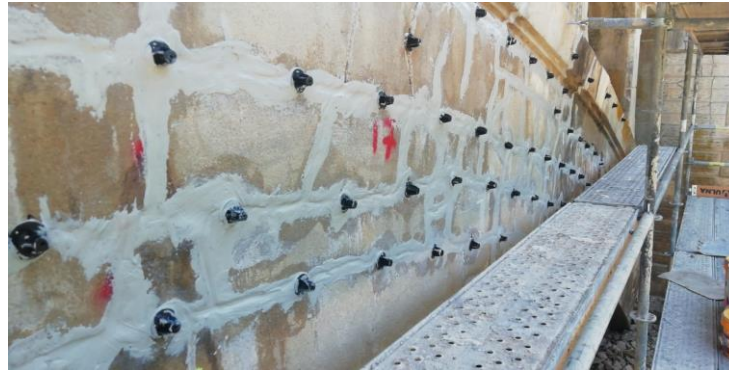
Imagen 3. Reparaciones.

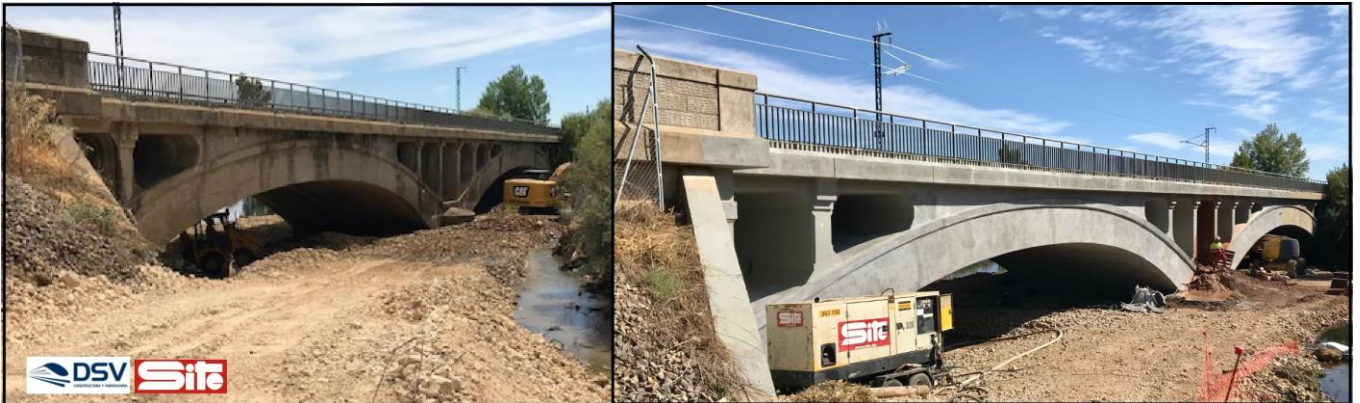
Imagen 4. Antes y después.
