SONDEOS, INYECCIONES Y TRABAJOS ESPECIALES, S.A.

CONSOLIDACIÓN ESTRUCTURAL MEDIANTE RECALCE DE CIMENTACIÓN Y REHABILITACIÓN DE DAÑOS EN EL COLEGIO MAYOR ARGENTINO 'NUESTRA SEÑORA DE LUJÁN

Obra realizada por SITE.S.A como contratista principal durante los años 2015-2017.

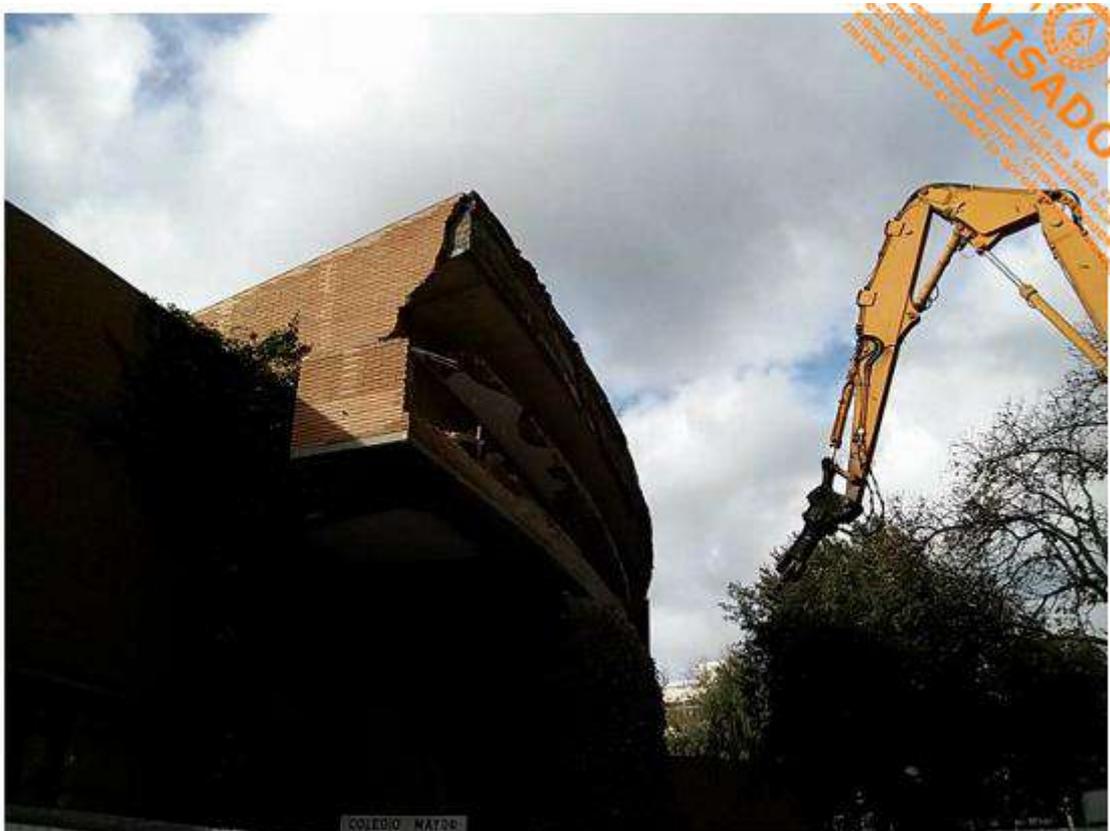
26-11-14_1. Demolición mecánica de la fachada mediante cizalla

Debido a la situación de riesgo de derrumbe de la fachada, se sugirió a la Dirección del colegio la necesidad de llamar al departamento de bomberos para garantizar la seguridad del ámbito de fachada principal, quien comunicó a la propiedad que para mantener la seguridad de las personas era obligatorio tanto desalojar la planta quinta, lo cual se había realizado en el mes de Octubre, como impedir el acceso a la plaza de entrada desde la calle Martín Fierro 3. La deformación de las hojas desaconsejaba cualquier solución que no fuese la demolición de la fachada, y así se realizó amparada en los informes correspondientes.

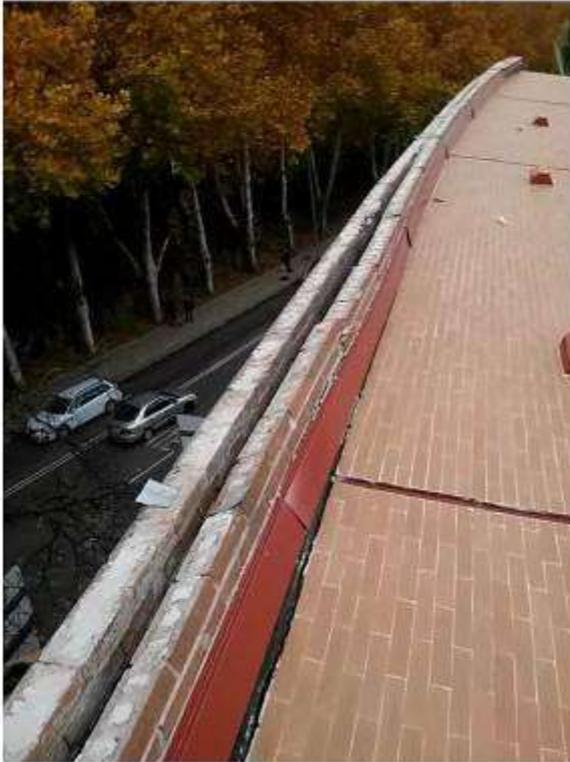
El problema más urgente se centraba en el muro de fachada de planta 5ª a la calle Martín Fierro, constituida por dos hojas de medio pie de ladrillo visto, que presentaba una separación entre ambas caras de unos 15cms (medición en punto medio de fachada). El descenso producido en el pilar aludido anteriormente pudo provocar perfectamente el giro de viga y voladizo sobre el que se asienta la fachada, incrementando la inestabilidad del elemento e induciendo el proceso de desplome.

F5_Hoja interior volcada por dilatación de cubierta. Separación de hojas

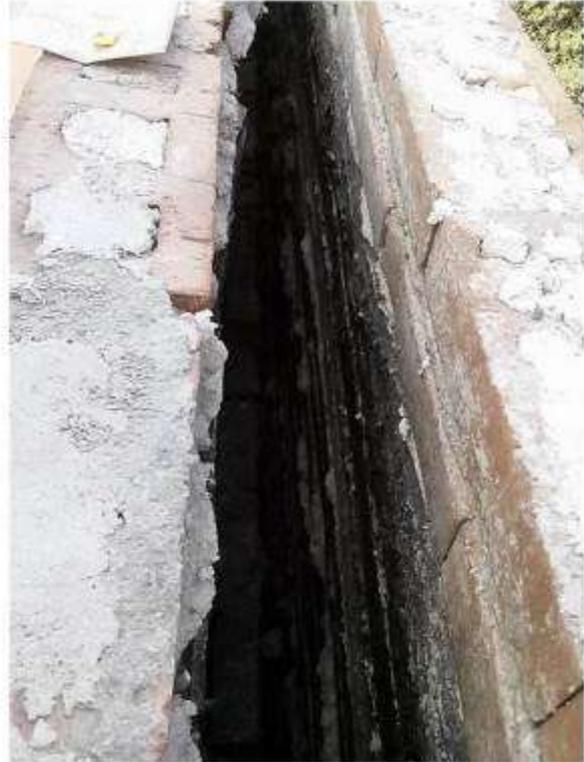
F6_Porceso de separación de hojas en centro de fachada

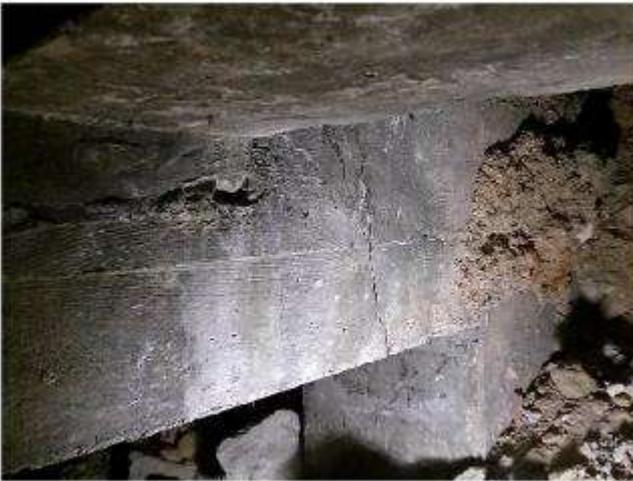
Si bien la patología de fachada de planta quinta es el daño que hubo de ser tratado con mayor urgencia, se debían dar solución al resto de patologías abiertas en el edificio. Los daños más significativos, según se adelanta al principio de esta memoria, se localizan en el entorno de los ejes estructurales, zona coincidente con la rotura del conducto de alimentación del Canal de Isabel II. No obstante, los hechos demuestran que las patologías se reproducen en un ámbito mucho mayor.

Nudo pilar D-16. Foto tomada desde Nivel N1 pasillo sótano

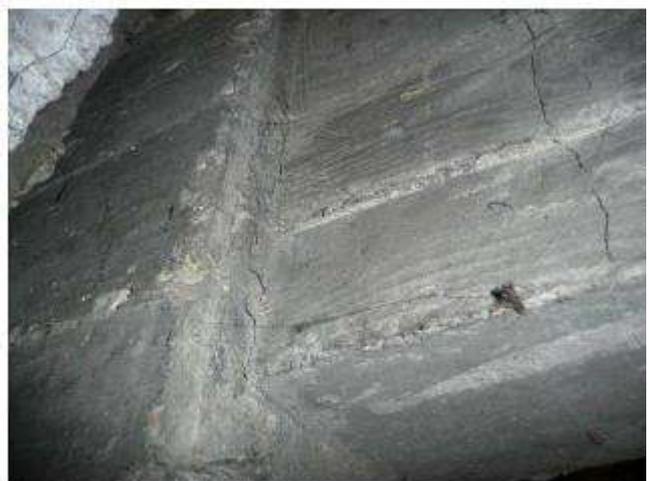
Nudo pilar T-16. Foto tomada desde Nivel N1 bajo Capilla

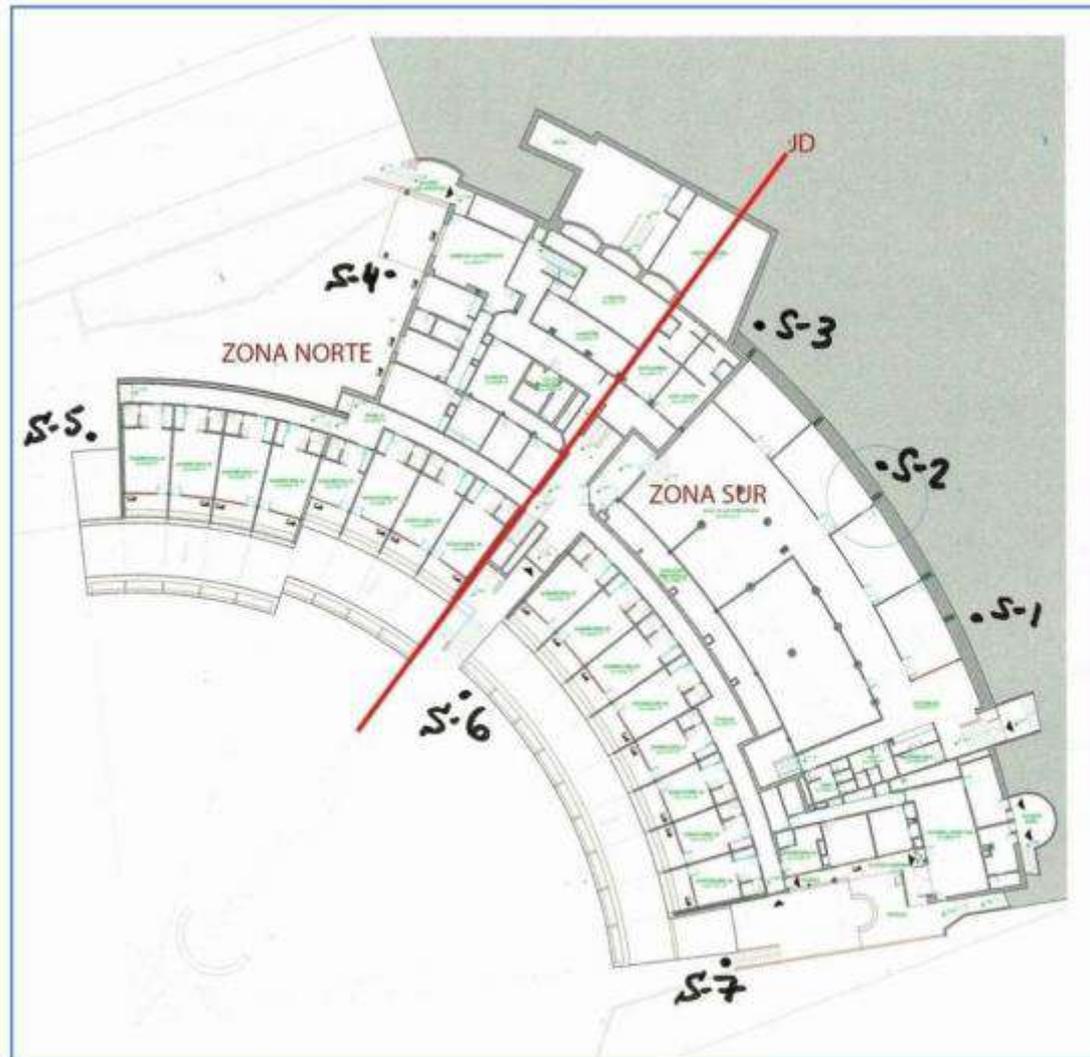
Plano de situación de sondeos. Localización de la junta de dilatación del edificio

Basándonos en el estudio de los daños señalados y en los datos aportados por los sondeos del ámbito del pilar (S1, S2 y S3), se solicita a la propiedad la ampliación del Estudio Geotécnico mediante la ejecución de mayor número de sondeos que permitan determinar con exactitud las cotas de los estratos competentes bajo la edificación. Se ejecutan cuatro sondeos (S4, S5, S6 y S7) que vienen a completar los realizados con anterioridad (S1, S2 y S3) y que cubren el perímetro de la edificación con distancias de aproximadamente 25 metros, según se establece en el CTE.
