ESTABILIZACIÓN MEDIANTE ANCLAJES DE LA BÓVEDA DEL FALSO TÚNEL DE URRITZA (NAVARRA)

La Autovía A-15, Autovía del Leizarán que une Navarra y Guipúzcoa, discurre a la altura del PK 118 a media ladera por el valle del río Larraún. En esta zona la Autovía se proyectó con una estructura de falso túnel doble, uno para cada sentido de circulación, con una longitud de unos 250 m.

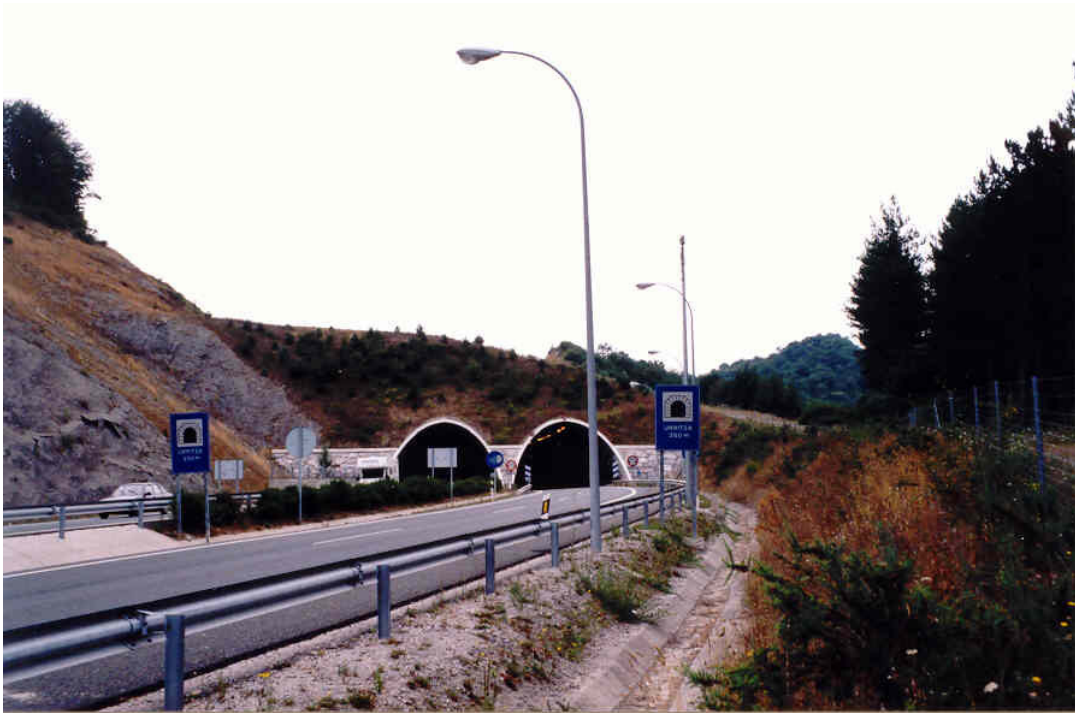
El proceso constructivo consistía por lo tanto en la excavación de un desmorte en roca de unos 30 m de altura máxima en el talud izquierdo y unos 15 m en el talud derecho, el montaje de la estructura que constituye el falso túnel, y el relleno posterior de material hasta reconstruir aproximadamente la topografía original de la ladera, tal y como se presenta en la fotografía de la Figura 1 adjunta.

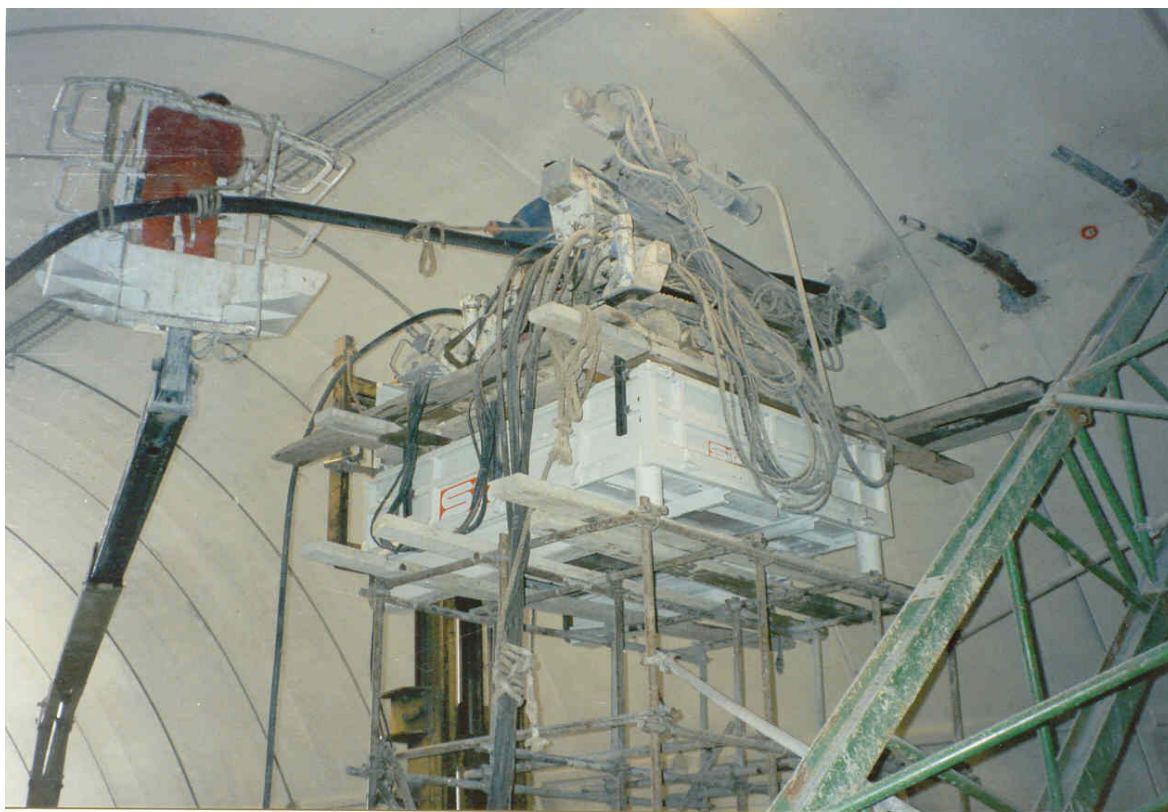
Figura 4

Además para la instalación del cable de anclaje en el interior de cada taladro antes de retirar la tubería de revestimiento provisional, se contó con la ayuda de una grúa auxiliar, ante la dificultad que suponía la situación del anclaje a unos 7 m de altura y muy próximo a la clave del túnel como puede apreciarse en la Figura 4.

La instalación de los anclajes se llevó a cabo utilizando un equipo de perforación hidráulico de tamaño reducido, de los que se emplean habitualmente para la ejecución de micropilotes en espacios de altura limitada, cuyo peso aproximado es de 2.500 kg, dispuesto sobre una plataforma de trabajo montada a su vez sobre una carretilla

elevadora sobre neumáticos, que apoyaba el equipo sobre un andamio modular que limitaba las vibraciones del equipo durante la perforación a rotoperusión. Se utilizó para la perforación un revestimiento provisional de 152 mm de diámetro, que se empleaba hasta alcanzar el contacto con la roca, terminando la perforación con 125 mm, hasta la profundidad total del anclaje en cada caso.

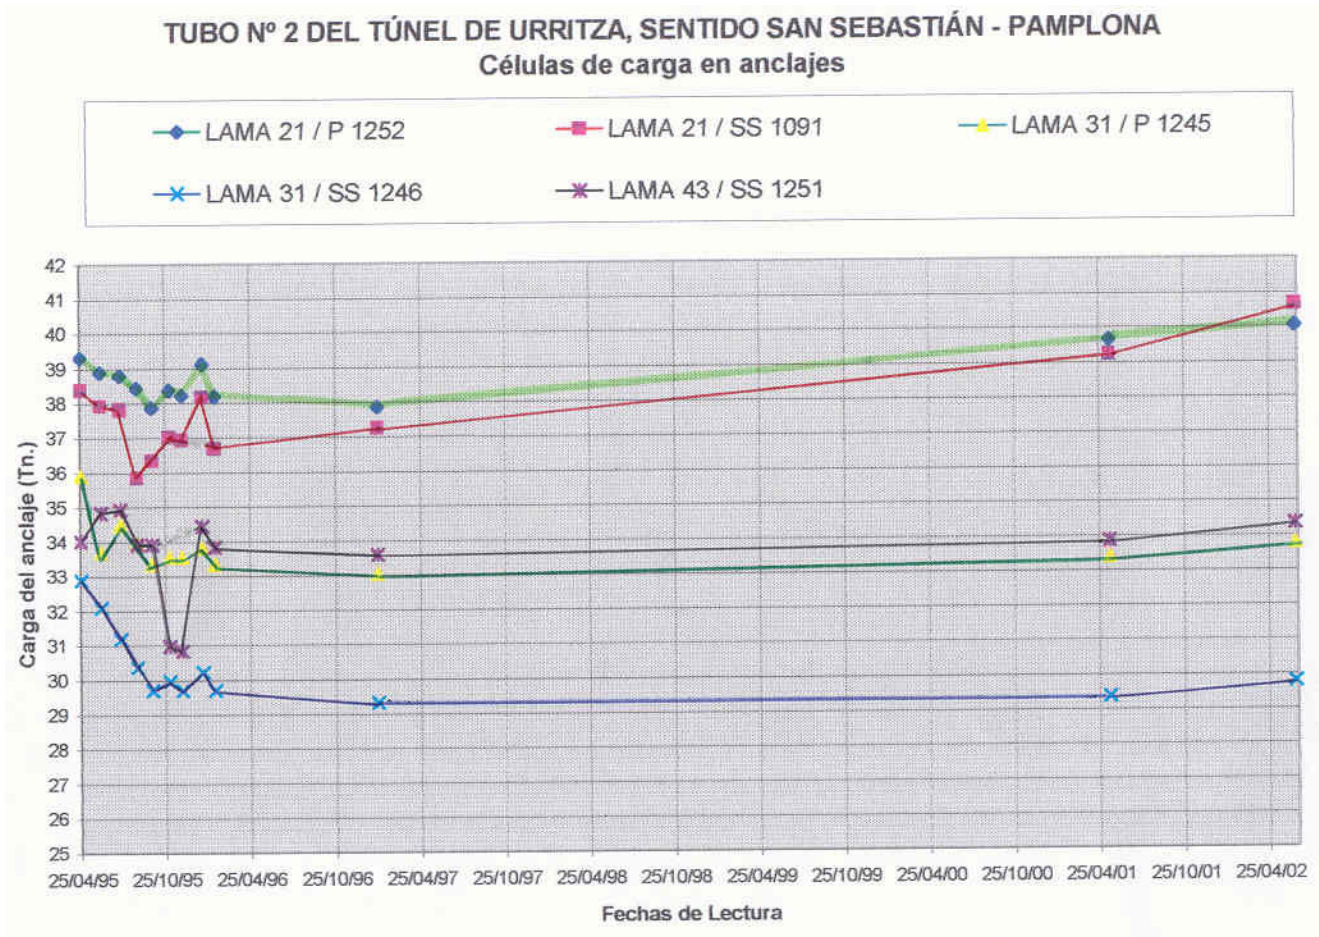
Con objeto de realizar durante la vida de la obra un seguimiento de los anclajes, y de los empujes sobre el túnel, se instalaron cinco células de carga de cuerda vibrante de 150 toneladas de capacidad. Como puede observarse en la Figura 5 adjunta las cargas iniciales de los 5 anclajes instrumentados variaban entre 33 y 39 toneladas cuando se instalaron las células de carga, y apenas se han observado cambios en las lecturas efectuadas durante los 7 años transcurridos desde la ejecución de los anclajes.
