TRATAMIENTO DE CONSOLIDACIÓN DEL PUENTE ROMANO DE CÓRDOBA.

D. JOSÉ SANTOS SÁNCHEZ.
INGENIERO DE CAMINOS, CANALES Y PUERTOS.
SONDEOS, INYECCIONES Y TRABAJOS ESPECIALES. SITE S.A.

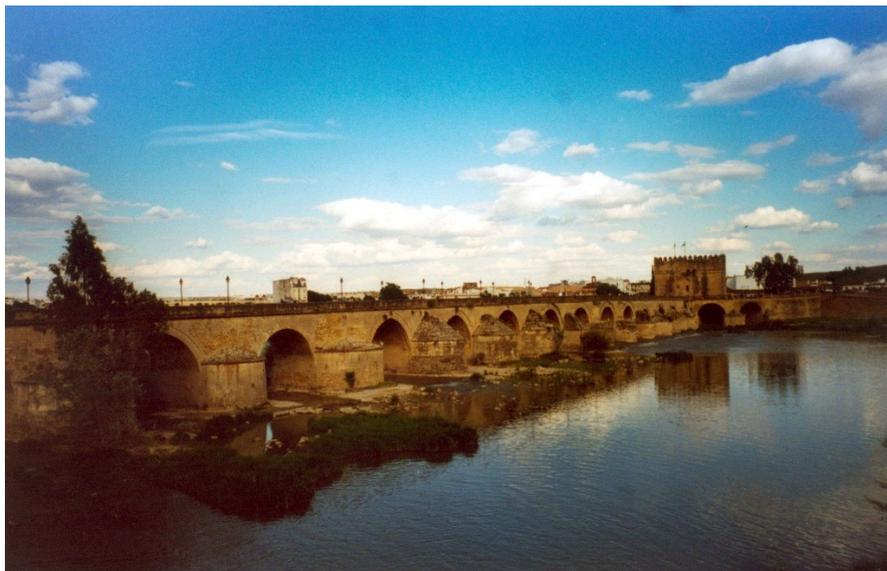
Imagen 1

El Puente Romano de Córdoba fue construido sobre el río Guadalquivir, probablemente sustituyendo a uno más primitivo de madera. Puede que la construcción del puente fuera alrededor del 167 a.C., durante la época de dominación romana, (Imagen 1). Fue un importante medio de entrada a la ciudad desde la zona sur de la península Ibérica por ser el único punto para cruzar el río sin utilizar ningún tipo de embarcación. Probablemente la Vía Augusta que iba desde Roma hasta Cádiz pasaba por él.

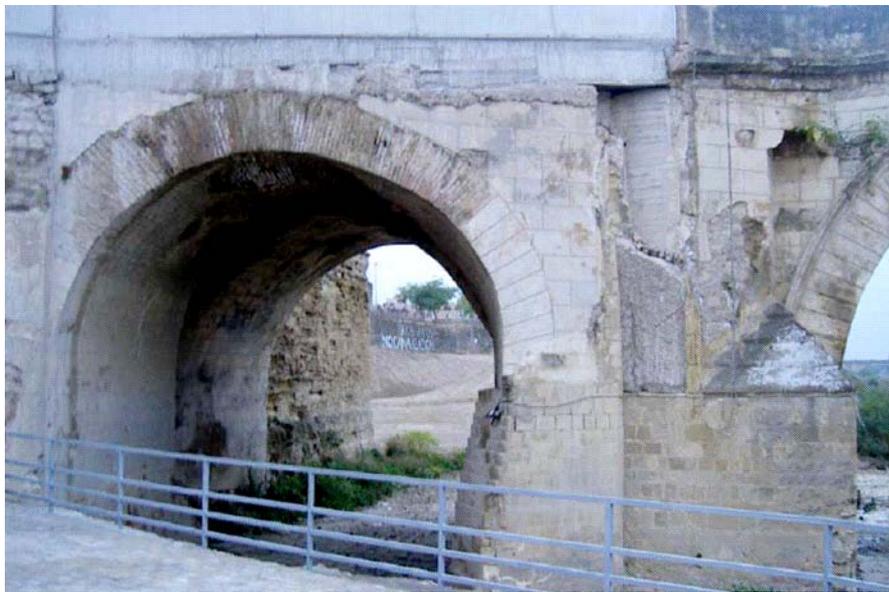
Imagen 2

En todas estas reconstrucciones se han ido rehaciendo arcos, reforzando pilas, repasando zonas de dovelas y protegiendo la erosión de la piedra con enfoscados diversos. Por este motivo, el puente presenta una gran heterogeneidad en los su conjunto, fruto de las diferentes técnicas utilizadas en cada reparación realizada (Imagen 2).

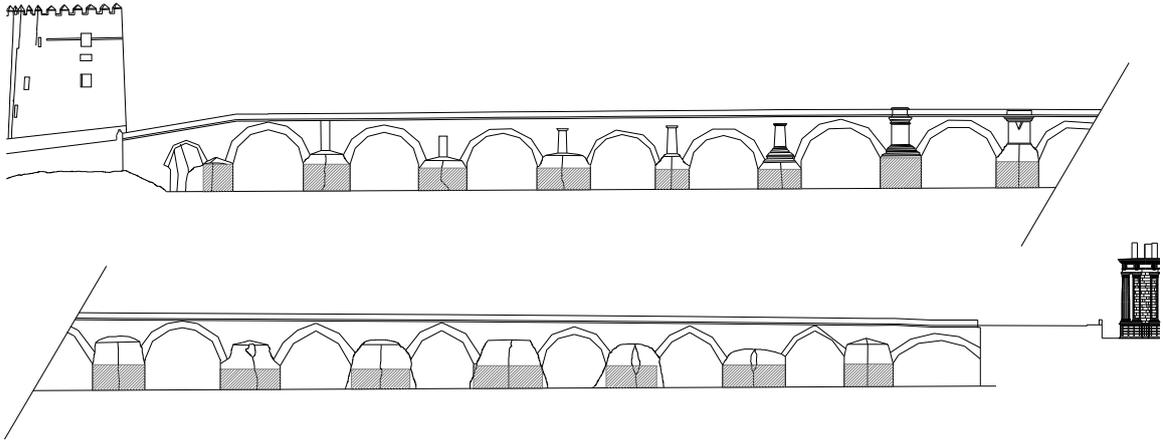
Imagen 3

El Puente tiene una longitud de unos 225 metros y está compuesto por 16 arcos resistentes, que abarcan toda la anchura del tablero (aproximadamente 8,50 metros) (Imagen 3).

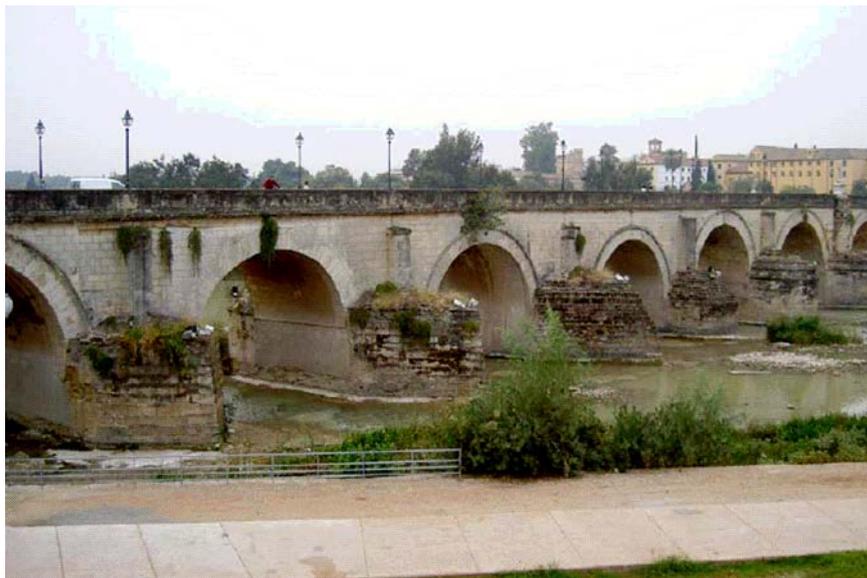
Imagen 4

Los arcos se pueden encuadrar formalmente en dos grupos: arcos de medio punto (enteros o rebajados) y arcos apuntados, con una diversidad de luces que varía entre los 9,8 y los 12 metros (Imagen 4).

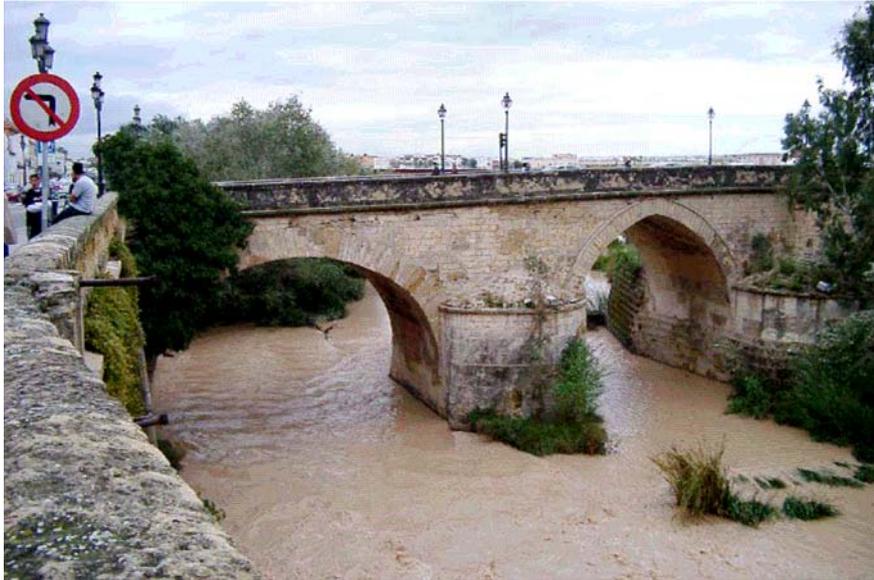
Imagen 5

Esta heterogeneidad en los arcos y las pilas provoca que las componentes horizontales de los empujes en cada arco no se encuentren compensadas (Imagen 5).

La asimetría en las luces y recubrimientos de los arcos provoca que las componentes horizontales de los empujes no se encuentren compensadas (por contraposición a otras construcciones en piedra donde se cuidaba en extremo esta compensación). De este modo, estas componentes horizontales no compensadas por los arcos contiguos son transmitidas por medio de las pilas a la cimentación, provocando unos empujes horizontales en el terreno.

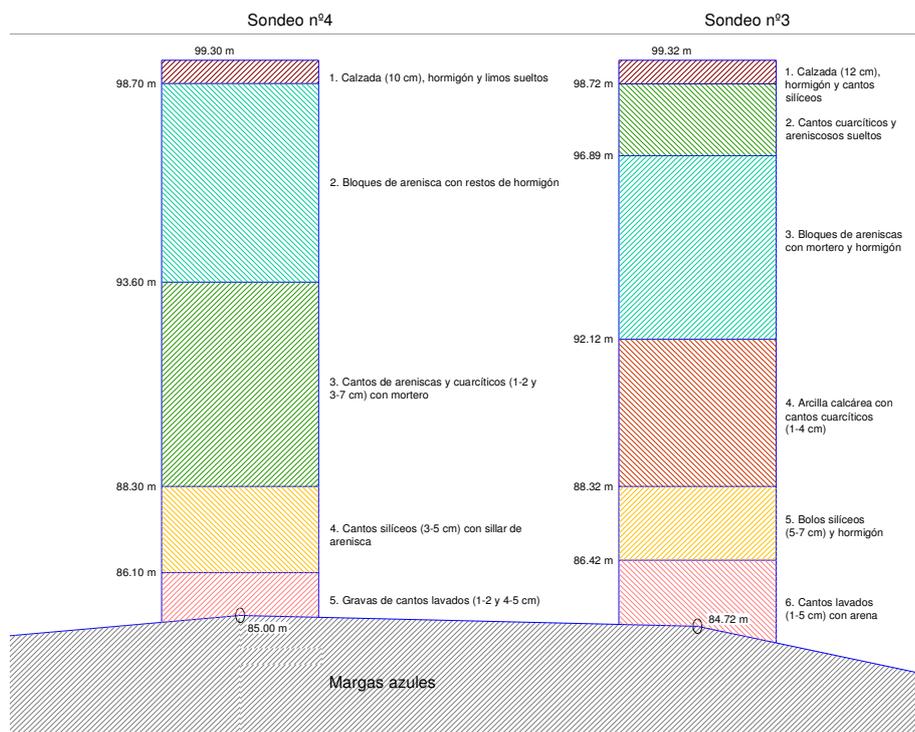
Imagen 6

Se han realizado diversos sondeos a lo largo del puente, que nos permiten identificar tanto el perfil geológico como la disposición de la cimentación. Se trata de un cimiento continuo a lo largo de todo el cauce, con una anchura equivalente al zampeado actual (entre 23 y 36 m) y espesor variable entre 2 y 5,5 m. (Imagen 6)

El cimiento se asienta sobre las margas azules del Mioceno superior que constituyen un apoyo de adecuadas características geotécnicas para garantizar su estabilidad tanto en lo referente a la capacidad portante como a la magnitud de los asentamientos. No obstante, no podemos descartar la existencia de capas discontinuas de gravas y bolos en matriz limo – arenosa sobre el nivel de margas azules.

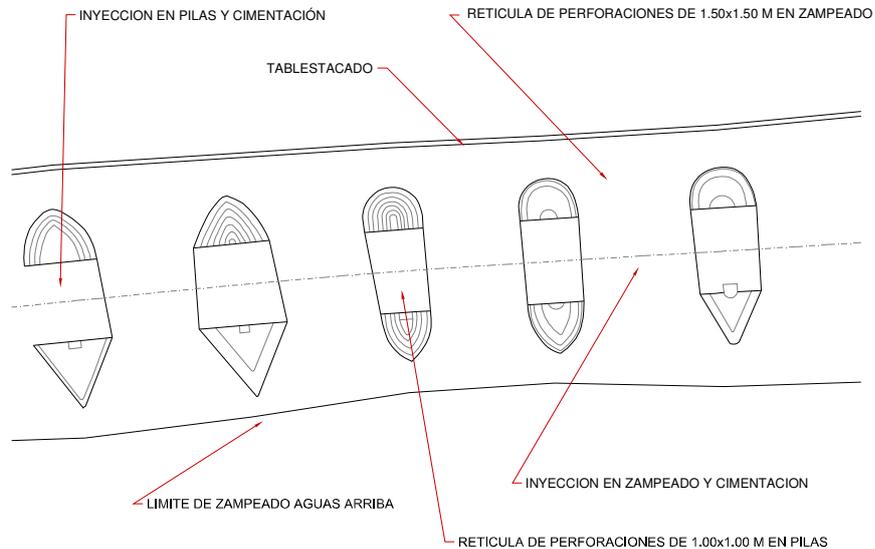
Imagen 7

1º) Inyección de la estructura aérea del mismo mediante inyecciones de cal para refuerzo del relleno de las pilas y los arcos ejecutadas desde la parte superior del puente (Imagen 7).

2º) Pantalla de tablestacas en el borde del zampeado aguas abajo (Imagen 7).

3º) Consolidación y refuerzo de la cimentación del mismo, mediante inyecciones de lechada de cemento a baja presión desde las zapatas de las pilas, es decir desde el lecho del río; tiene por finalidad rellenar los posibles huecos del cimiento y aumentar su capacidad resistente (Imagen 7).

4º) Reparación del zampeado (Imagen 7).

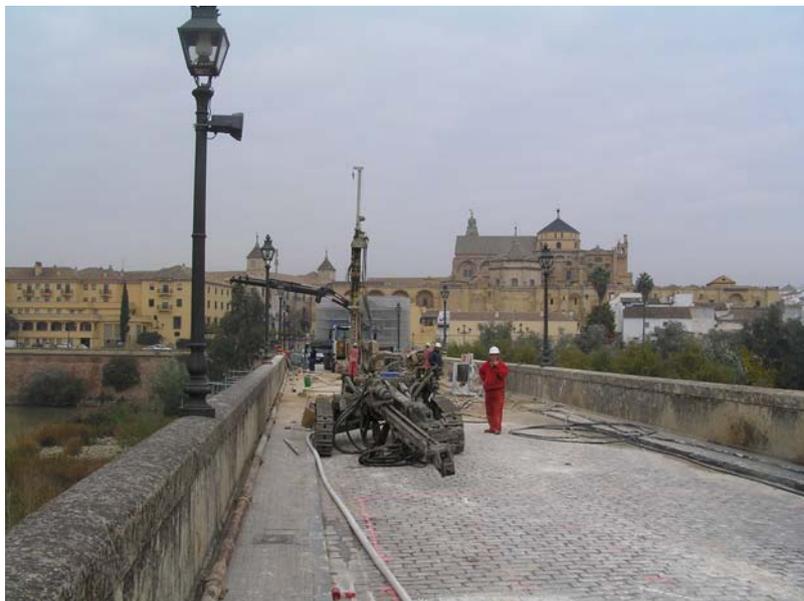
Imagen 8

Para reforzar el relleno de las pilas y los arcos del puente, se realizan unas inyecciones de cal desde la parte superior del mismo (Imagen 8).

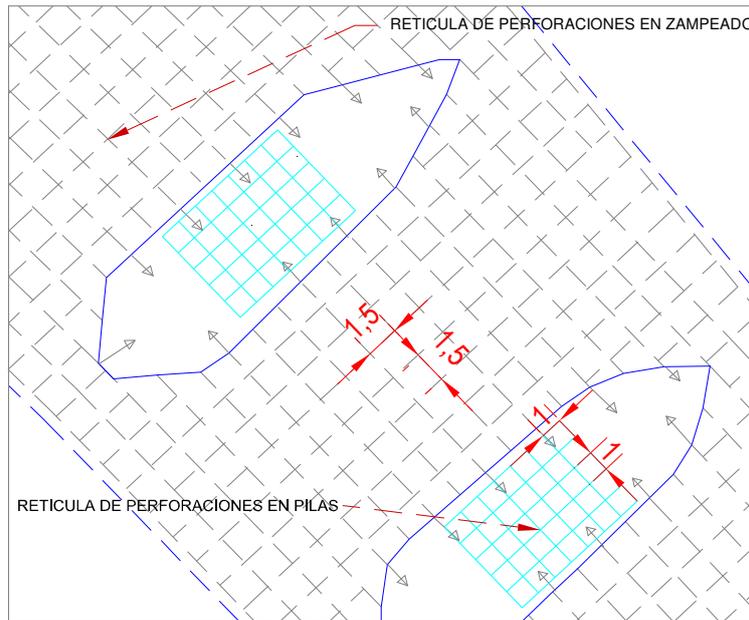
Se realiza una cuadrícula de perforaciones separadas un metro, de profundidad variable hasta aproximadamente un metro por encima de la estructura del puente en cada punto. Posteriormente se efectúa la inyección mediante lechada de cal o mortero de cal (Imagen 9).

Imagen 9: Detalle de replanteo de perforaciones desde las pilas y desde el lecho del río.

Se ejecuta una cuadrícula de perforaciones separadas 1,5 metros penetrando un metro en el nivel de margas azules con taladros de 100 mm de diámetro (Imagen 9). Se han realizado perforaciones tanto verticales como inclinadas a 45° (Imagen 10).

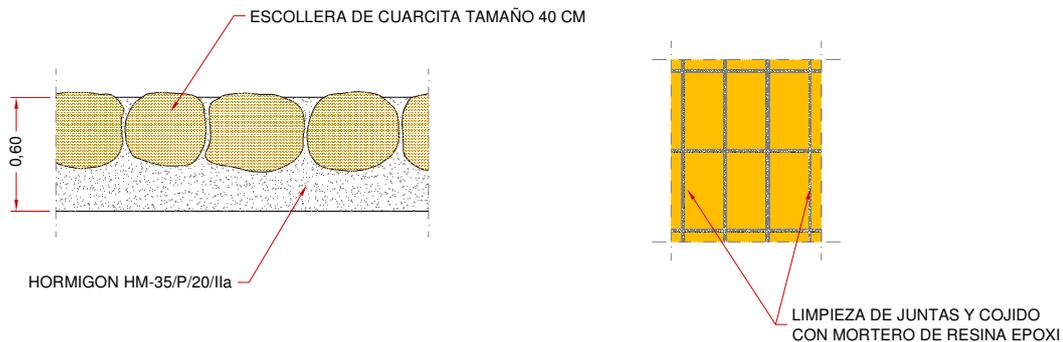
Una vez terminadas las obras se procede a la reparación de las losas del zampeado (Imagen 11).

Imagen 11 Reparación del zampeado.

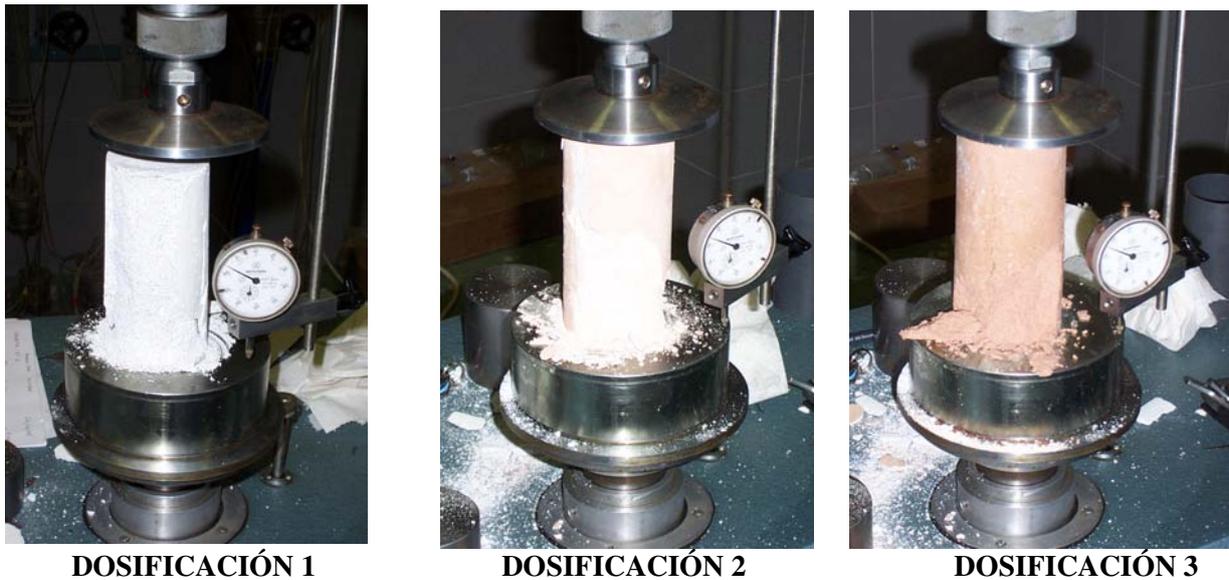
Imagen 12

En la obtención del mortero de cal, se pueden obtener mezclas con diferentes propiedades variando las dosificaciones de la mezcla. Para seleccionar la dosificación más adecuada a las características de nuestra obra se ensayaron diferentes mezclas en laboratorio. Se emplearon mezclas con arena silicea, tejoleta (arcilla) o ambas.

Los resultados de estos ensayos pueden observarse en los gráficos siguientes (Imagen 12) (Imagen 13).

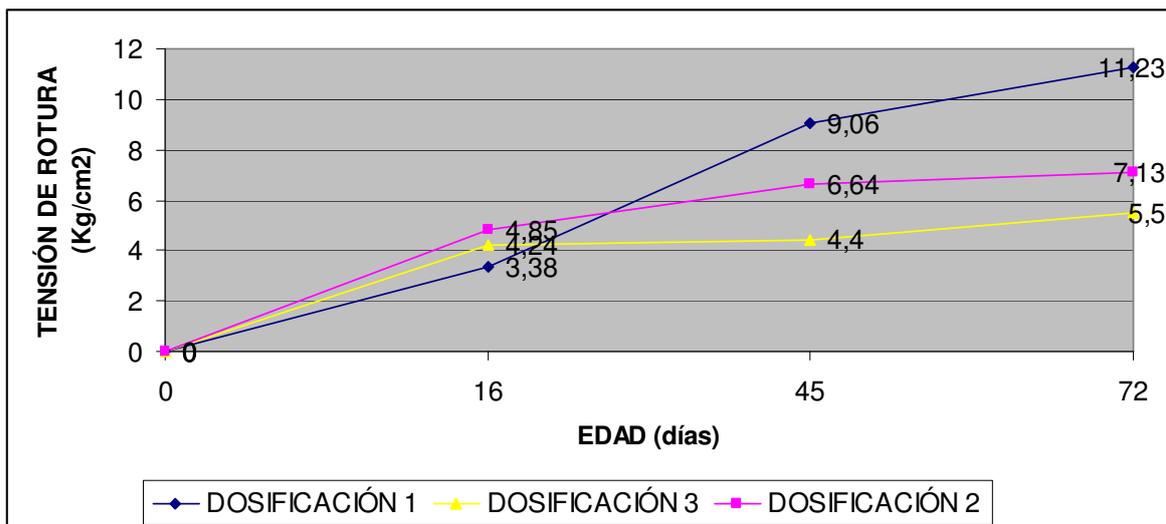
Imagen 13: Evolución de la tensión de rotura.

Se puede observar en el gráfico como el aumento de resistencia se sigue produciendo a largo plazo en las diferentes dosificaciones ensayadas.
