DESLIZAMIENTO EN LA A-92 EN ALFACAR

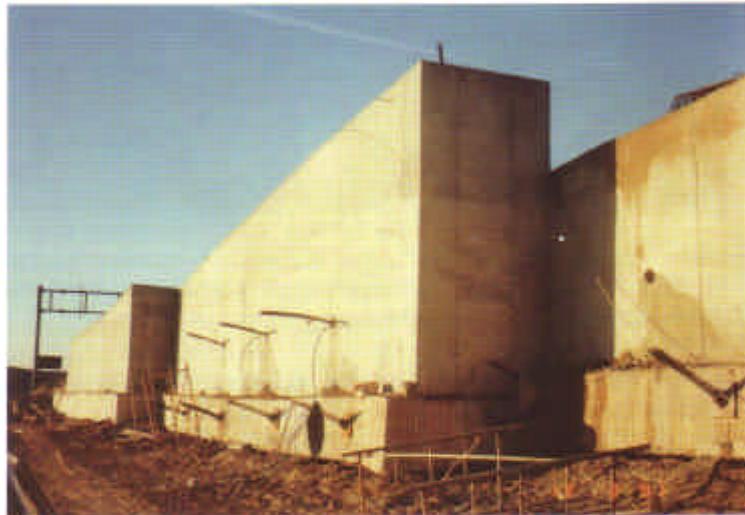
Ésta se realiza con tubo de acero ST-52 de 114-9 mm con diámetro de perforación 180 mm, con la siguiente disposición: micropilotes verticales separados 1,00 m y micropilotes inclinados 15º respecto a la vertical al tresbolillo también separados 1,00 m. Se recogen en cabeza mediante una viga de atado de 1,20 x 0,90 m, para permitir el anclaje posterior de la pantalla.

Estos trabajos se simultanean con los de ejecución de anclajes en los muros pantalla para contener la calzada de forma definitiva.

Durante todo este proceso se observa que fuera de estas medidas de contención se sigue produciendo un descenso del terraplén, visible en el escalón que se origina bajo la cimentación de los muros.
