Estabilización del deslizamiento de la ladera de Otívar (Granada)

José SANTOS SÁNCHEZ, I.C.C.P. - SITE José POLO NARRO, I.C.C.P. - SITE

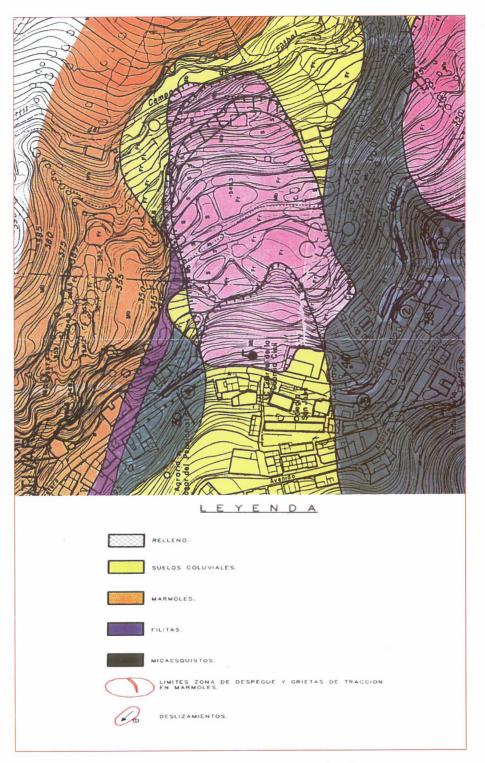
Fig. 3.- Planta general del deslizamiento de Otívar.

En la **Fig. 3** se muestra un plano con la geología general de la zona.

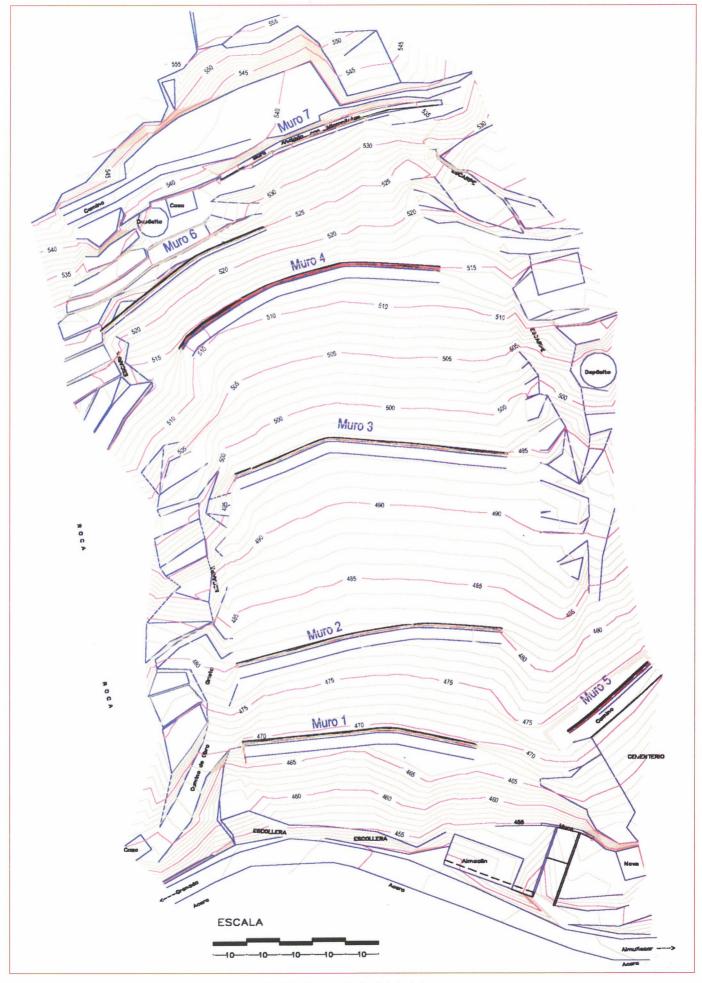
Fig. 20.- Topografía final de la ladera.

En la *Fig. 20* se muestra la topografía final de la obra donde se observa la regularización de la pendiente del talud existente entre muros.

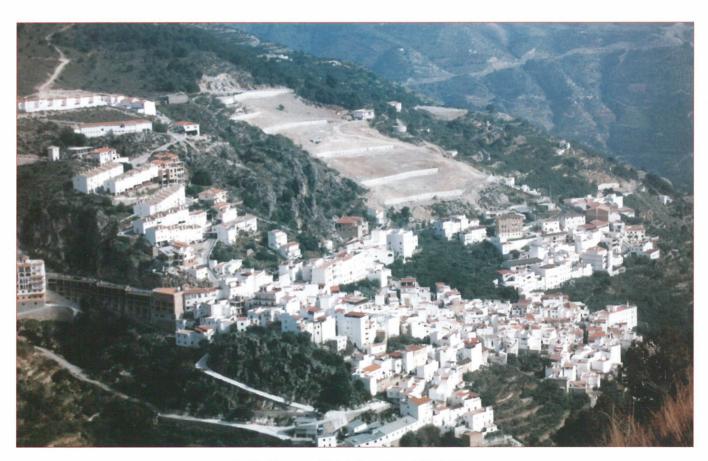
Fig. 21.- Vista general de la ladera y el municipio de Otívar.

La *Fig. 21* es una vista general de la ladera y del municipio de Otívar.
