SONDEOS, INYECCIONES Y TRABAJOS ESPECIALES, S.A.

CONSOLIDACIÓN ESTRUCTURAL MEDIANTE RECALCE DE CIMENTACIÓN Y REHABILITACIÓN DE DAÑOS EN EL COLEGIO MAYOR ARGENTINO 'NUESTRA SEÑORA DE LUJÁN

Obra realizada por SITE.S.A como contratista principal durante los años 2015-2017.

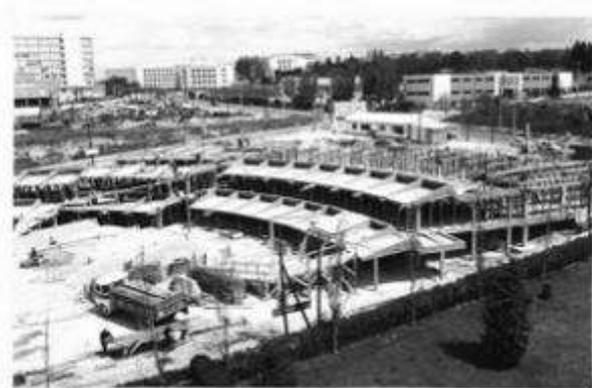
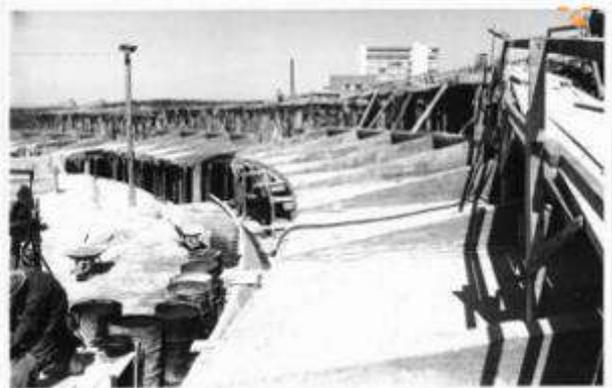
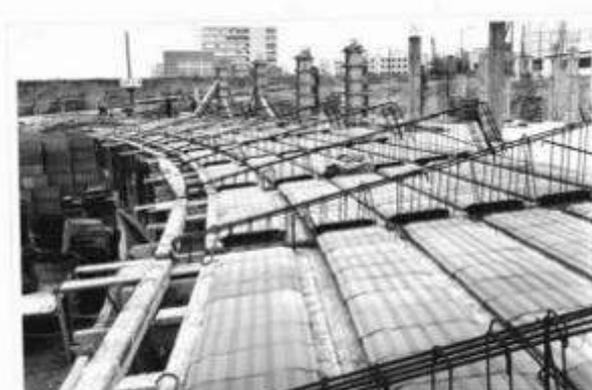
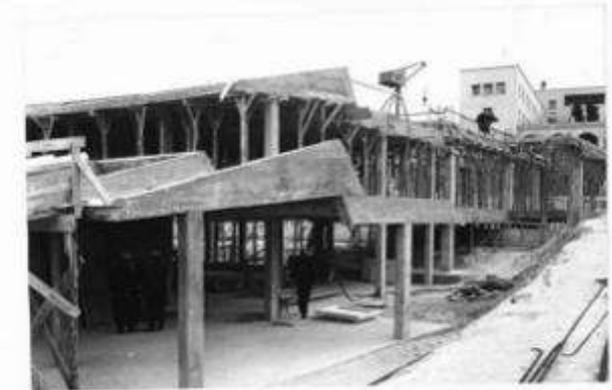
DESPLOME MURO DE FACHADA PLANTA 5

El motivo inicial del “Proyecto de Consolidación estructural mediante recalce de cimentación y Rehabilitación de daños” fue un incorrecto comportamiento de la cimentación de un pilar de fachada principal situado en el ámbito de la Capilla, el cual habría provocado grietas de muros y tabiquería, roturas

en falsos techos y un movimiento de inclinación en la fachada curva de acceso en la planta 5ª. Los daños se demostraron tenían su origen en un hecho del pasado reciente y no en factores de diseño o de ejecución.

El problema más urgente se centraba en el muro de fachada de planta 5ª a la calle Martín Fierro, constituida por dos hojas de medio pie de ladrillo visto, que presentaba una separación entre ambas caras de unos 15cms (medición en punto medio de fachada). El descenso producido en el pilar aludido anteriormente pudo provocar perfectamente el giro de viga y voladizo sobre el que se asienta la fachada, incrementando la inestabilidad del elemento e induciendo el proceso de desplome.

Debido a la situación de riesgo de derrumbe de la fachada, se sugirió a la Dirección del colegio la necesidad de llamar al departamento de bomberos para garantizar la seguridad del ámbito de fachada principal, quien comunicó a la propiedad que para mantener la seguridad de las personas era obligatorio tanto desalojar la planta quinta, lo cual se había realizado en el mes de Octubre, como impedir el acceso a la plaza de entrada desde la calle Martín Fierro 3. La deformación de las hojas desaconsejaba cualquier solución que no fuese la demolición de la fachada, y así se realizó amparada en los informes correspondientes.

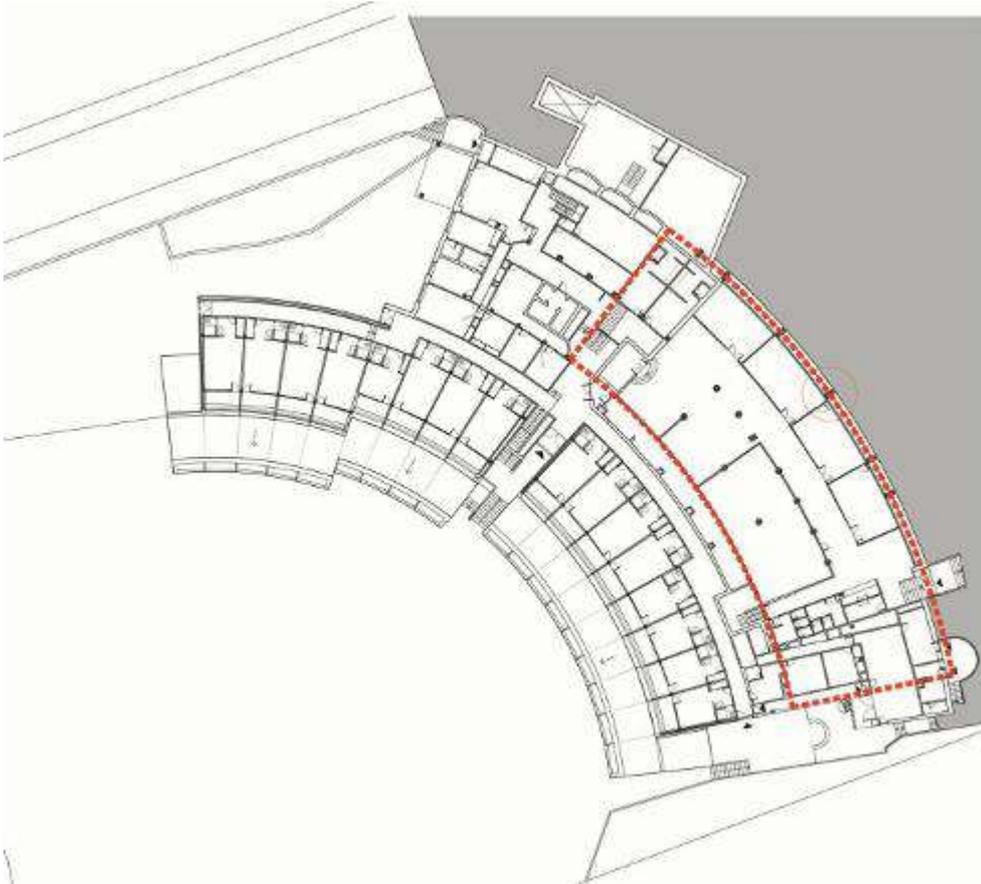
Si bien la patología de fachada de planta quinta es el daño que hubo de ser tratado con mayor urgencia, se debían dar solución al resto de patologías abiertas en el edificio. Los daños más significativos, según se adelanta al principio de esta memoria, se localizan en el entorno de los ejes estructurales, zona coincidente con la rotura del conducto de alimentación del Canal de Isabel II. No obstante, los hechos demuestran que las patologías se reproducen en un ámbito mucho mayor.

Basándonos en el estudio de los daños señalados y en los datos aportados por los sondeos del ámbito del pilar (S1, S2 y S3), se solicita a la propiedad la ampliación del Estudio Geotécnico mediante la ejecución de mayor número de sondeos que permitan determinar con exactitud las cotas de los estratos competentes bajo la edificación. Se ejecutan cuatro sondeos (S4, S5, S6 y S7) que vienen a completar los realizados con anterioridad (S1, S2 y S3) y que cubren el perímetro de la edificación con distancias de aproximadamente 25 metros, según se establece en el CTE.
